보도시점 : 2026. 3. 24.(화) 06:00 이후(3. 24.(화) 석간) / 배포 : 2026. 3. 23.(월)

## 현대 팰리세이드 전동시트 관련 결함 등에 대한 자발적 시정조치(리콜)

- 총 4개사 24개 차종 408,942대 자발적 시정조치
- 자동차리콜센터([www.car.go.kr](http://www.car.go.kr))에서 리콜대상 여부 확인 가능

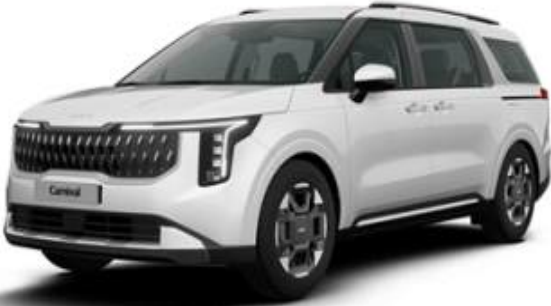
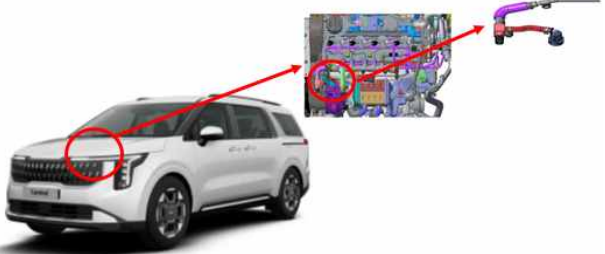
| 대상 자동차(카니발) | 결함장치(저압연료라인) |

| 차명(형식) | 결함장치 | 제작일자 | 대상대수 |
|---|---|---|---|
| 카니발 | 저압연료라인<br>* 저압연료라인 설계 미흡으로 인해 연료가 누유되어 주행중 시동꺼짐 및 화재가 발생할 가능성 | '20.07.22. ~ '25.08.22. | 201,841 |

- ① (기아) 카니발 201,841대는 저압연료라인 설계 미흡으로 인해 연료가 누유되어 주행중 시동꺼짐 및 화재가 발생할 가능성으로 3월 25일부터 시정조치에 들어간다.
- ② (현대) 팰리세이드 등 2개 차종 41,143대는 3열 좌측 안전띠 버클 배선 설계 미흡으로 안전띠가 체결되지 않아도 경고장치가 작동하지 않는 안전 기준 부적합으로 4월 10일부터 시정조치에 들어간다.
- ③ (케이지모빌리티) 토레스 등 3개 차종 78,293대는 냉각팬 저항 코일의 열적 부하 및 과열로 화재 발생 가능성으로 3월 16일부터 시정조치를 진행하고 있다.
- ④ (비엠더블유) BMW 520i 등 18개 차종 29,678대는 에어컨 배선 설계 미흡으로 에어컨 필터 교체 과정에서 배선이 손상되어 단락이 발생할 경우 이로 인한 화재 발생 가능성으로 3월 24일부터 시정조치에 들어간다.

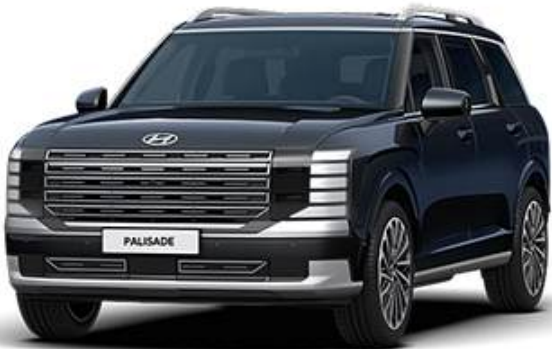
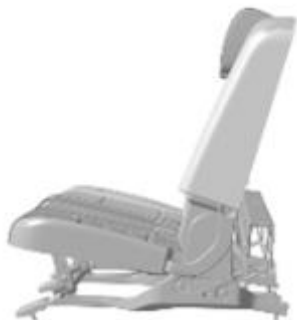
| 대상 자동차(팰리세이드 하이브리드) | 결함장치(전동 시트) |

- 국토교통부(장관 김윤덕)는 현대자동차(주), 기아(주), 케이지모빌리티(주), 비엠더블유코리아(주)에서 제작·수입·판매한 24개 차종 408,942대에서 제작 결함이 발견되어 자발적으로 시정조치(리콜)한다고 밝혔다.
- 우선, 최근 발생한 전동시트 관련 사고와 관련하여 현대자동차(주)는 팰리세이드 등 2개 차종 57,987대의 2열, 3열 전동시트 제어기 소프트웨어 설계 미흡으로 인해 탑승자나 사물과의 접촉을 감지하지 못해 안전에 지장을 줄 가능성으로 3월 20일부터 OTA\*를 통한 시정조치를 진행하고 있다.

| 차명(형식) | 결함장치 | 제작일자 | 대상대수 |
|---|---|---|---|
| 팰리세이드 하이브리드 | 전동시트<br>* 전동시트 제어기 소프트웨어 설계 미흡으로 인해 전동시트 작동 중 탑승자나 사물과의 접촉을 감지하지 못해 안전에 지장을 줄 가능성 | '24.07.29. ~ '26.03.14. | 37,346<br>843(미판매) |

- 금번 리콜에 따라 전동시트가 접히는 기능의 해제를 보다 쉽게하고, 기능 작동 시 접촉 감지 구간을 확대하는 등의 개선이 이루어지며, 주요 개선 사항은 아래와 같다.

- ① 한 번의 스위치 조작으로 전동시트 작동 해제(기존 : 엔진 재시동 후 스위치 조작)
- ② 시트 자동 접힘은 테일게이트가 열렸을 때만 작동(기존 : 상시 작동)
- ③ 시트 조작(접힘 · 펼침) 시 승객·물체가 닿으면 반응하는 구간 확대 등

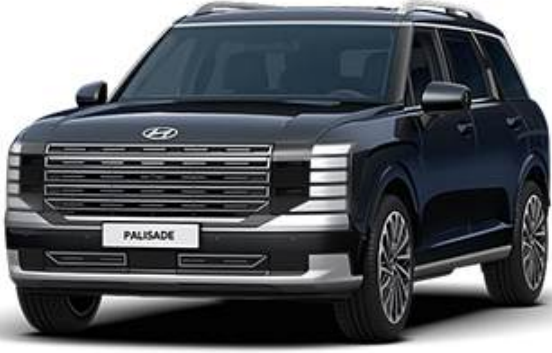
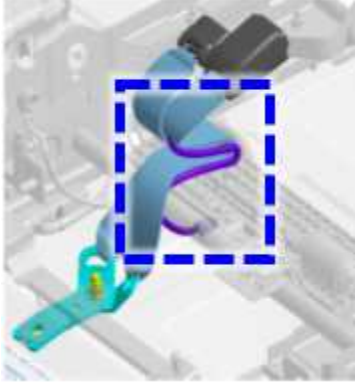
| 대상 자동차(팰리세이드 하이브리드) | 결함장치(3열 좌측 시트 버클 배선) |

| 차명(형식) | 결함장치 | 제작일자 | 대상대수 |
|---|---|---|---|
| 팰리세이드 | * 3열 좌측 안전띠 버클 배선 설계 미흡으로 안전띠가 체결되지 않아도 경고장치가 작동하지 않는 안전기준 부적합 | '24.12.24. ~ '25.11.17. | 15,151<br>1(미판매) |

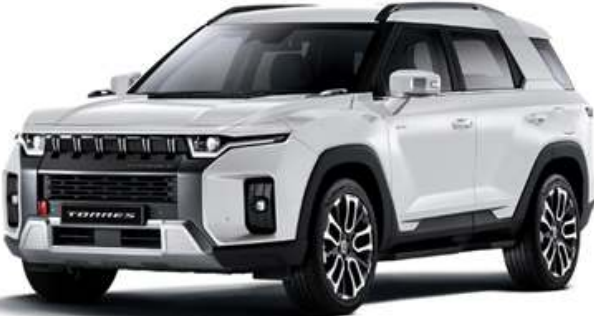
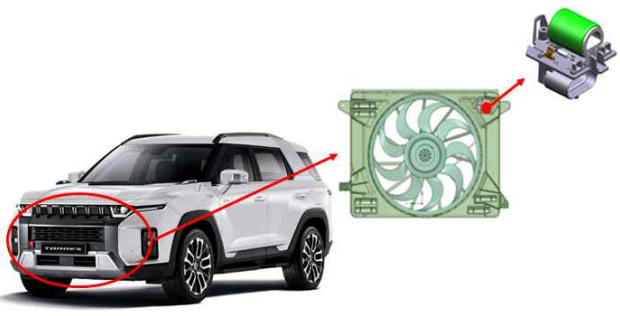
| 대상자동차(토레스) | 결함장치(냉각팬 저항) |

| 차명(형식) | 결함장치 | 제작일자 | 대상대수 |
|---|---|---|---|
| 액티언 | * 냉각팬 저항 코일의 열적 부하 및 과열로 인한 화재 발생 가능성 | '24.08.01. ~ '25.02.18. | 6,284<br>4(미판매) |

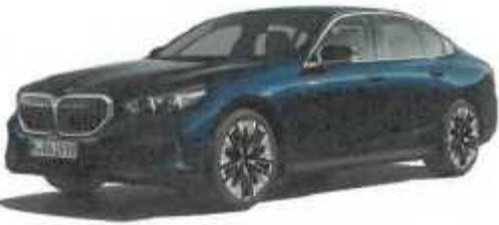
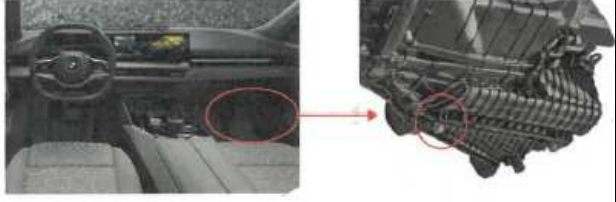
| 대상 자동차(520i) | 결함장치(에어컨 배선) |

| 차명(형식) | 결함장치 | 제작일자 | 대상대수 |
|---|---|---|---|
| BMW 520i | 에어컨 배선<br><br>* 에어컨 배선 설계 미흡으로 에어컨 필터 교체 과정에서 배선이 손상되어 이로 인한 단락이 발생할 경우 화재가 발생할 가능성 | ‘23.06.20 ~ ’25.04.09 | 13,332<br>2(미판매) |
